PRE- INFORME N° 7

ANT.: Licitación N°2735-143-LP14.

MAT.: Auditoria empresa Starco S.A.

Lo Barnechea, 12 JUL. 2016

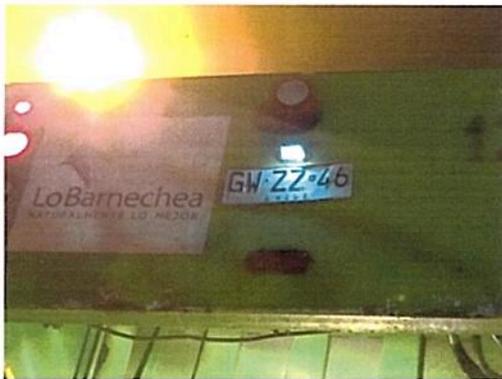
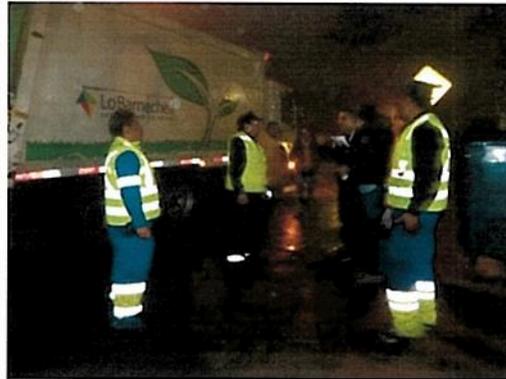
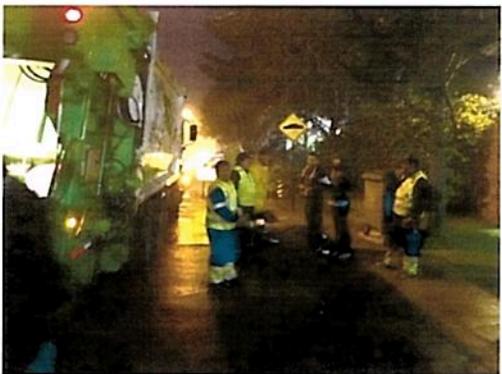
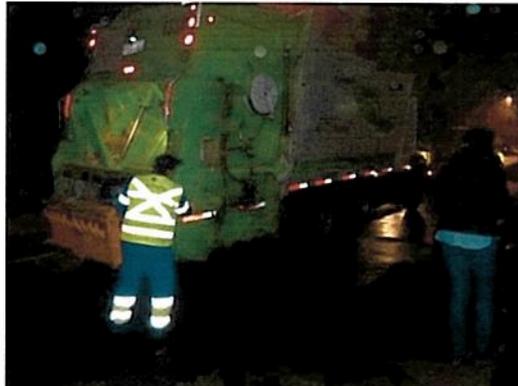
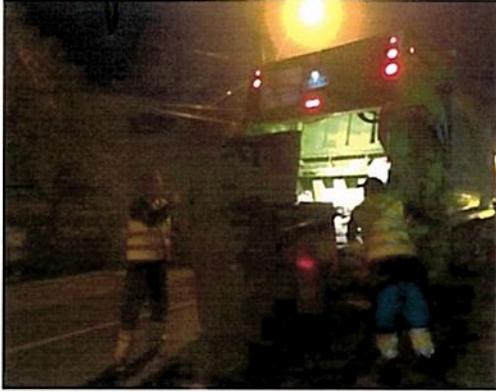
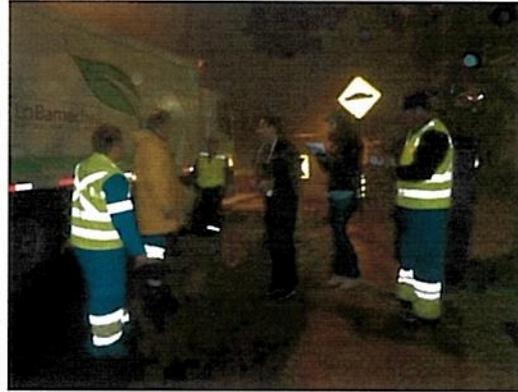
1) CAMION RECOLECTOR PATENTE GW-2246

- **Observación:** sin observaciones.

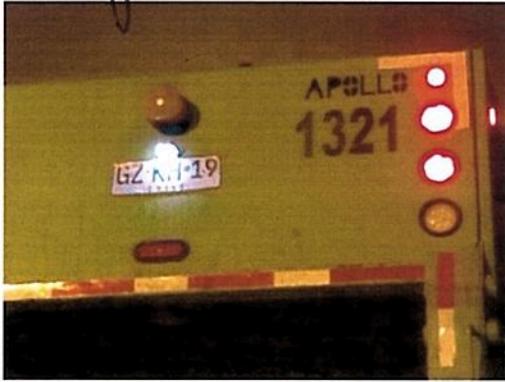
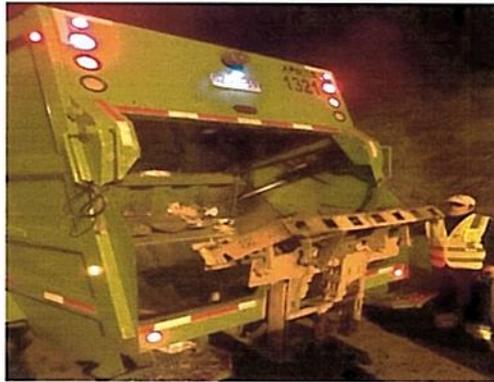
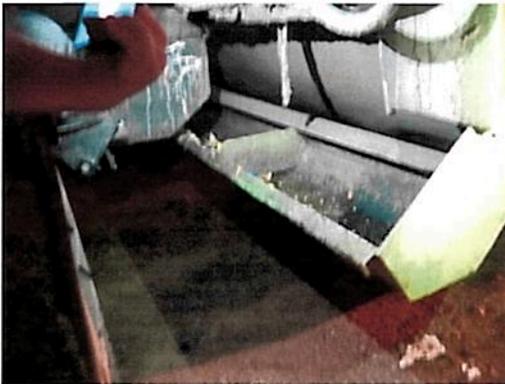
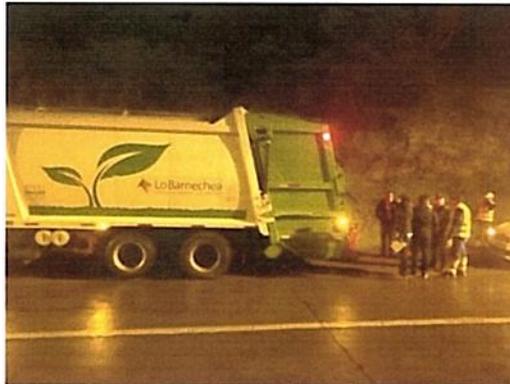
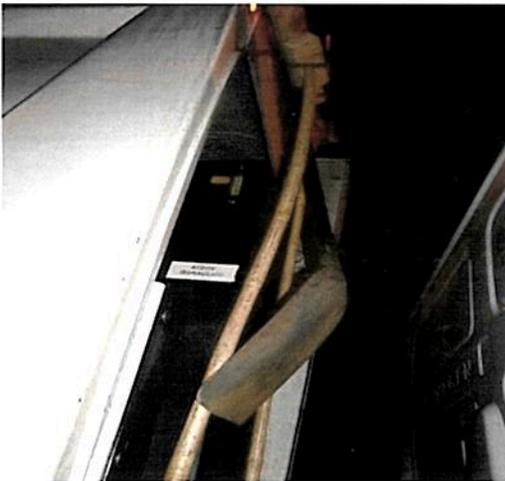
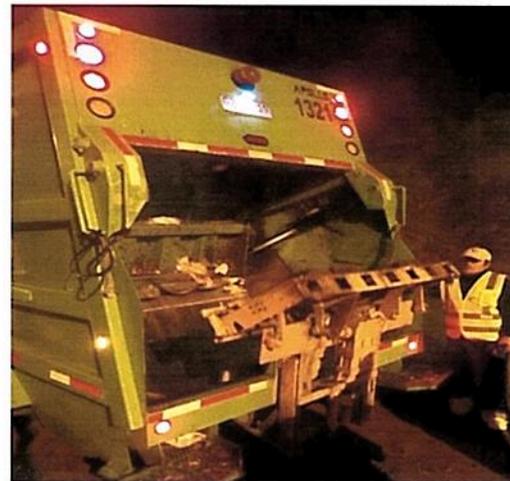
2) CAMION RECOLECTOR PATENTE GZKH-19

- **Observación:** sin observaciones.

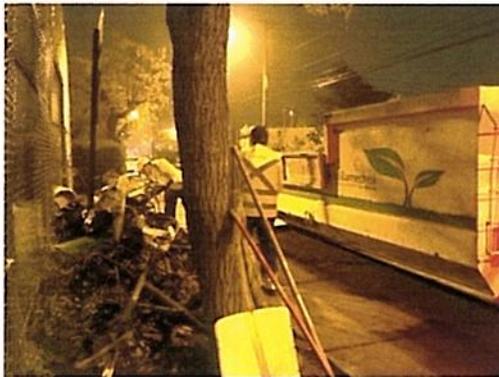
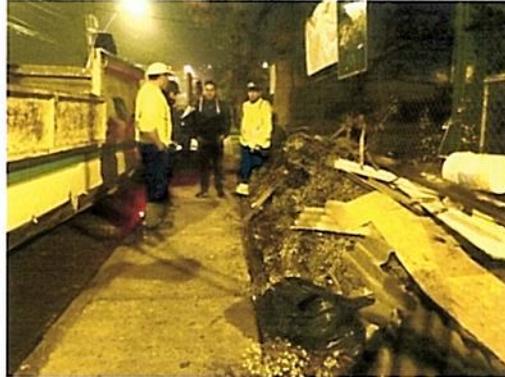
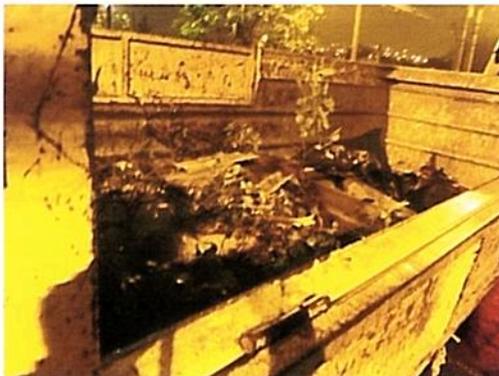
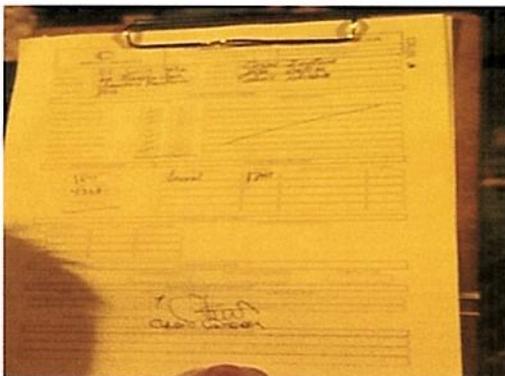
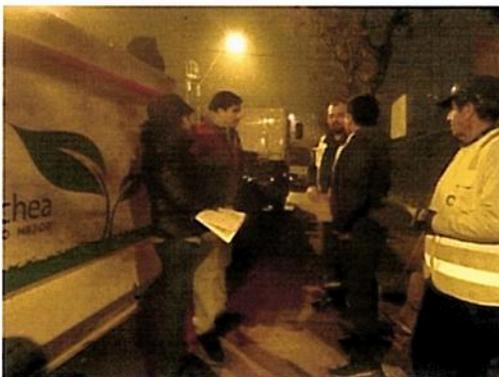
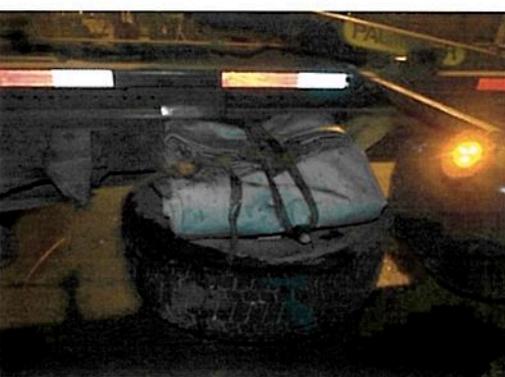
3) CAMION TOLVA PATENTE GX-YK-72

- **Observación:** sin observaciones.

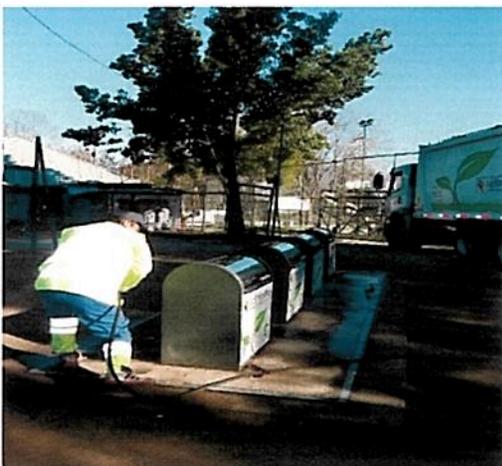
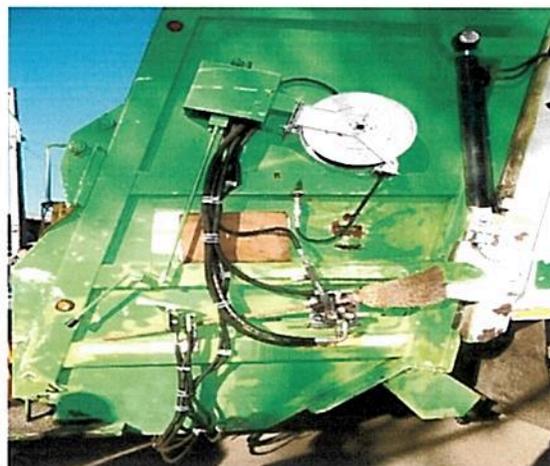
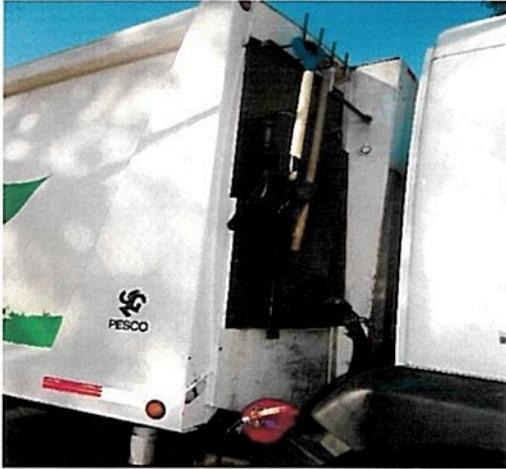
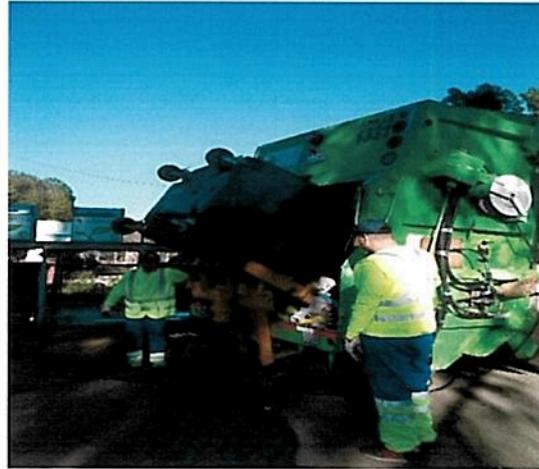
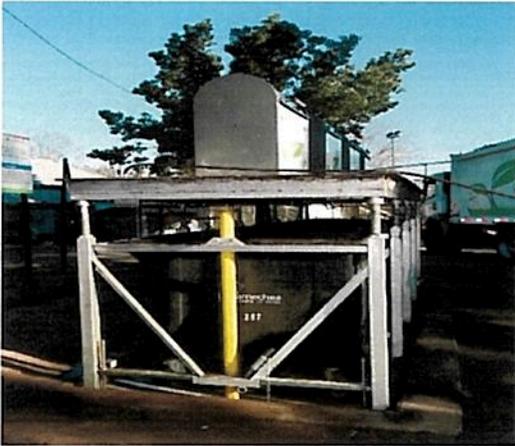
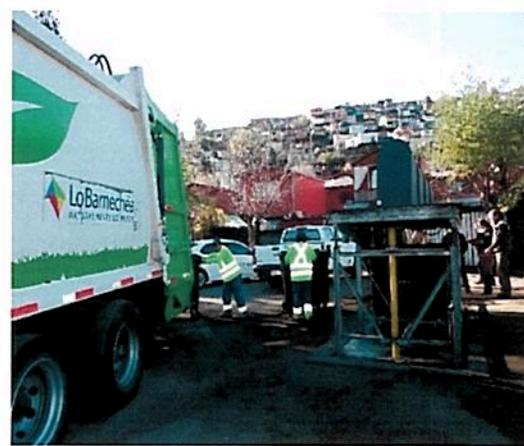
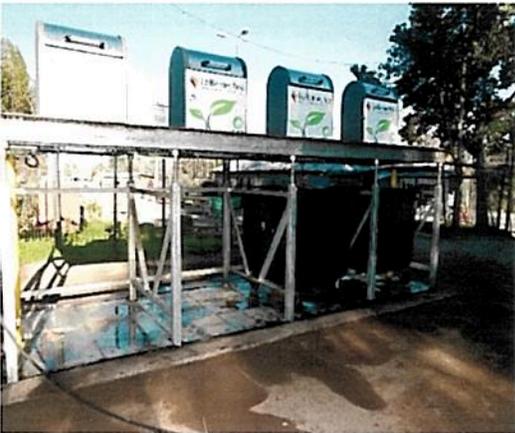
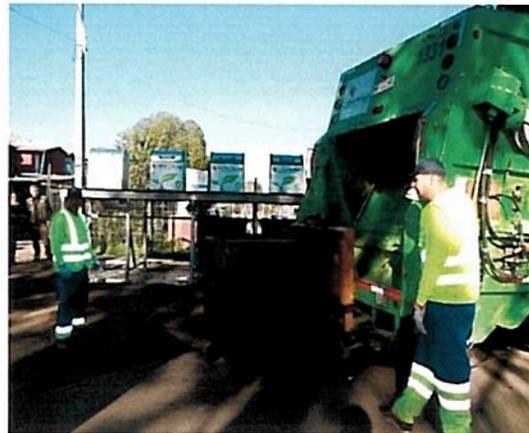
5.1 Sector Villa Cerro 18

| Observación | Gomas de aislamiento y amortiguación, gastadas | |

- **Observación general para los sectores Villa Cerro 18 y Ermita de San Antonio I, II, III y IV:**
 - Se debe realizar el recambio de todas las gomas de los Soterrados, las que se encuentran adosadas por el contorno del piso que soporta los contenedores y el suelo, ya que todas se encuentran quemadas por el uso. Cumpliendo la vida útil de las mismas.
 - Además, se encuentran contenedores con el logo municipal deteriorado o simplemente sin él, los cuales deberán ser instalados y/o reemplazados.
 - En el sector de la ermita existen contenedores sin manillas de la parte superior, las que deberán reponer.

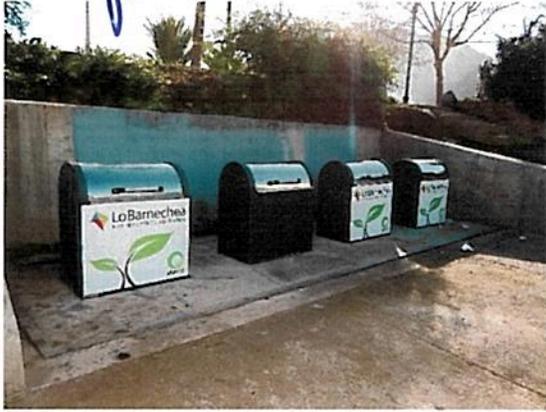
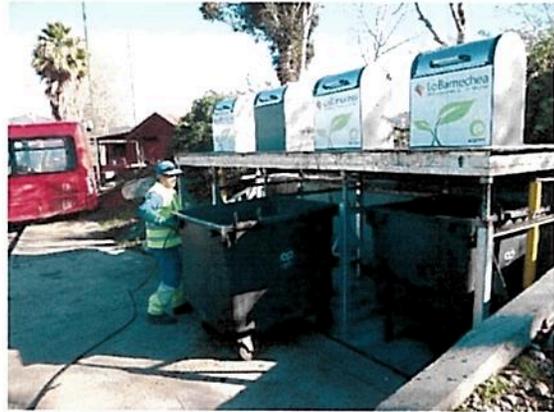
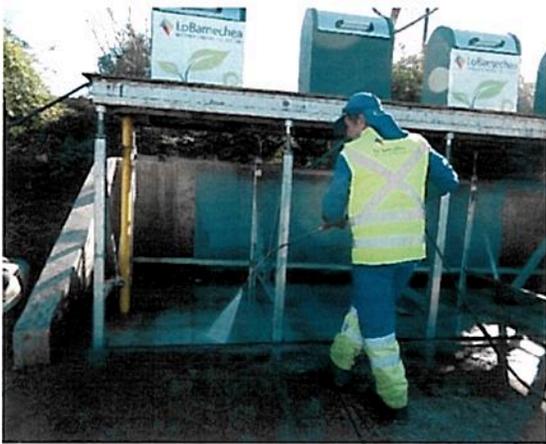
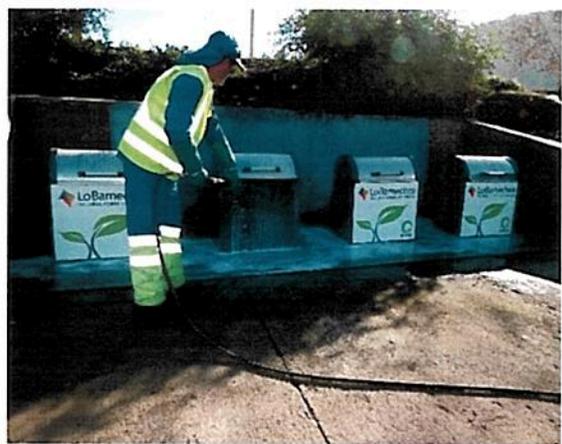
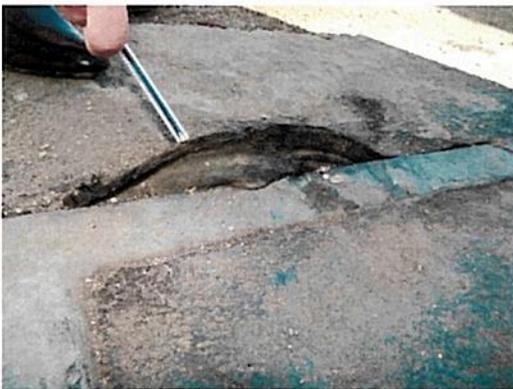
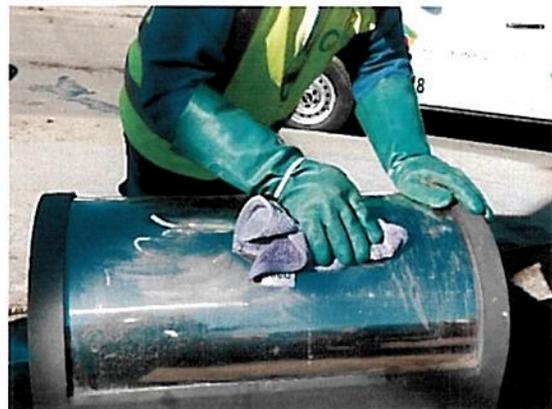
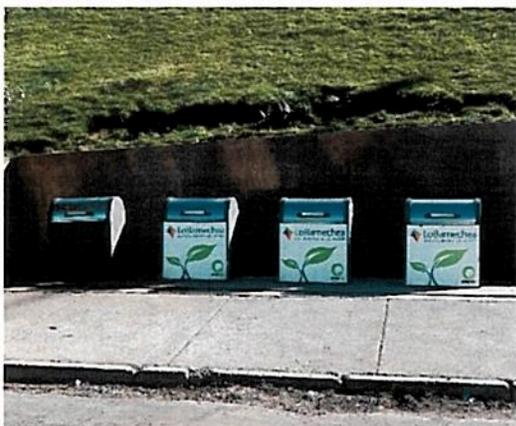
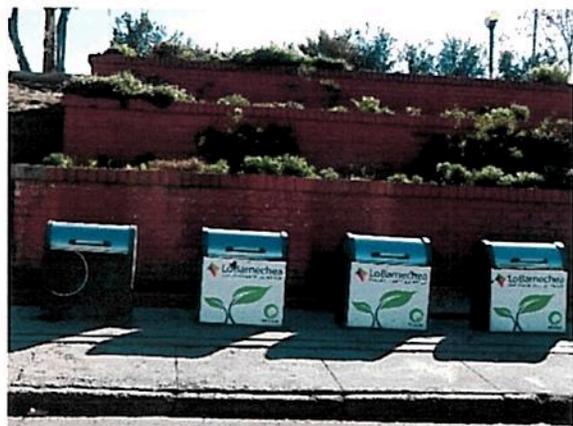
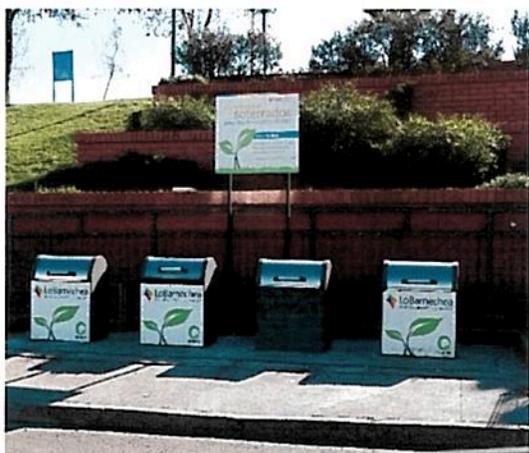
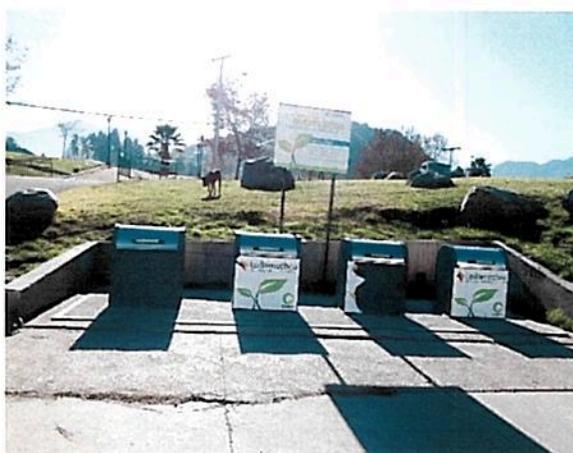
5.2 Sector Ermita de San Antonio Etapas I, II, III y IV

| Observación | <ul style="list-style-type: none"> - Gomas de aislamiento y amortiguación gastadas - Un receptor sin logo con basura en su entorno |

| Observación | - Gomas de aislamiento y amortiguación gastadas - Un receptor sin logo con basura en su entorno |
| Observación | - Gomas de aislamiento y amortiguación gastadas - Un receptor logo mal pegados |
| Observación | - Gomas de aislamiento y amortiguación gastadas - de los cuatro receptores uno sin logo |
| Observación | - Gomas de aislamiento y amortiguación gastadas - falta una manilla en uno de los receptores |
| Observación | - Gomas de aislamiento y amortiguación gastadas - un logo despegado en uno de los receptores |
| Observación | - Dos receptores sin logo |

3.- Se recomienda realizar una fiscalización más exhaustiva respecto a la mantención de los receptores de los contenedores soterrados.

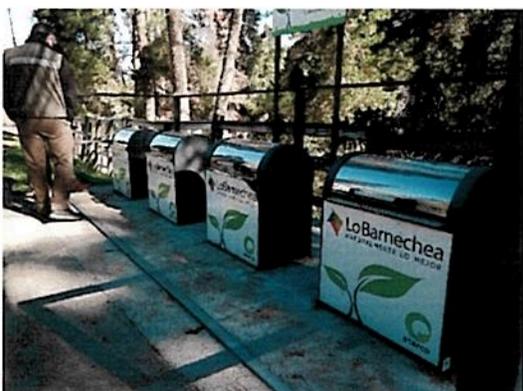
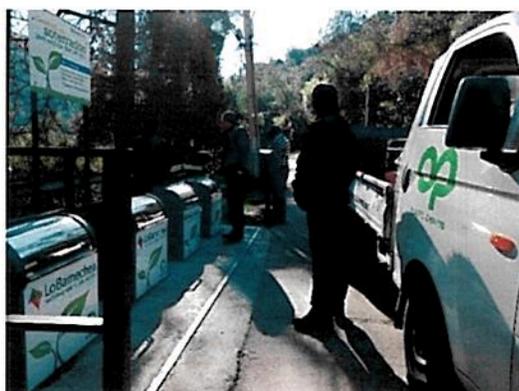
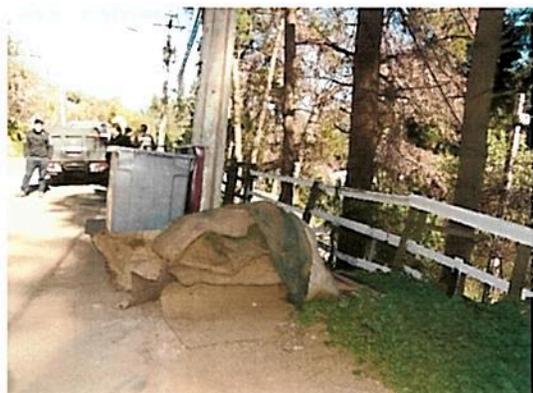
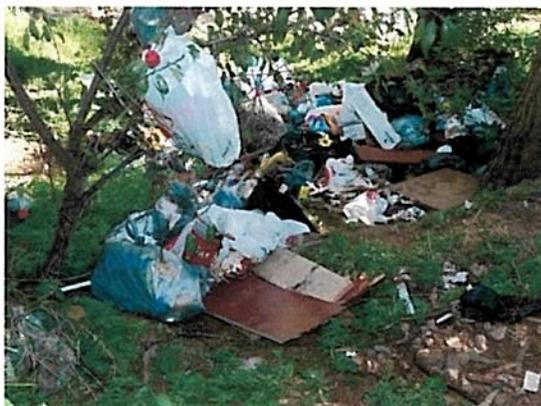
5.3 SECTOR EL ARRAYAN

- **Observación:** Si bien, los contenedores soterrados del sector se encuentran en óptimas condiciones para su uso, a excepción de la observación general para todos los contenedores soterrados del contrato, en relación a la goma de aislamiento y amortiguación que se encuentran deterioradas, se pudo constatar que al costado de los contenedores soterrados en el sector del Arrayan existe un contenedor de superficie que se encontraba con basura disgregada por el sector.

1.- En relación al contenedor de superficie que se encontraba en el sector del Arrayan, se recomienda retirar o cambiar de lugar, ya que los vecinos no están haciendo uso de los contenedores soterrados al estar este al costado, lo que incentiva a los vecinos a tirar la basura quedando esta alrededor del lugar y esparcida por la quebrada que se encuentra a la espalda de este.
