INFORME FINAL Nº 12 /

MAT.: seguimiento de observaciones realizadas en Pre-Informe N°7.

Lo Barnechea, 20 OCT 2016

PRE- INFORME N° 7

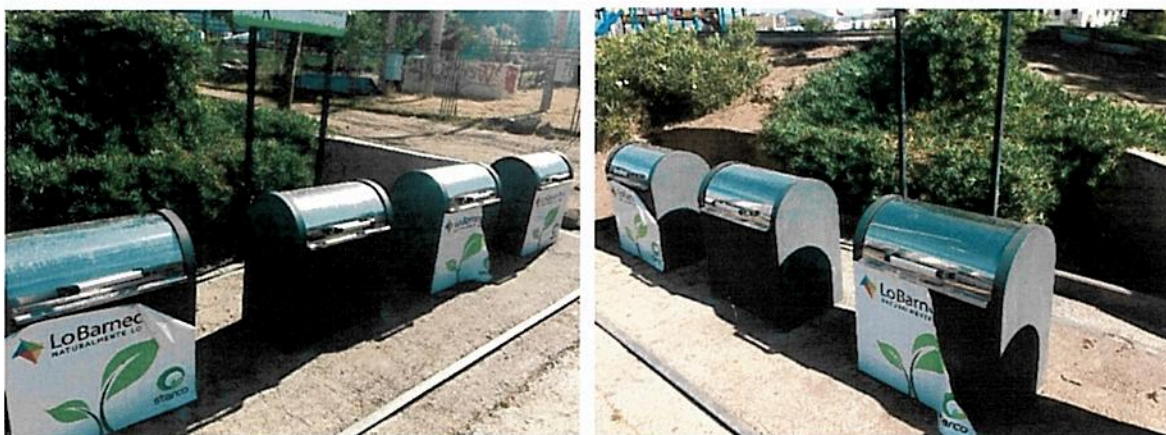
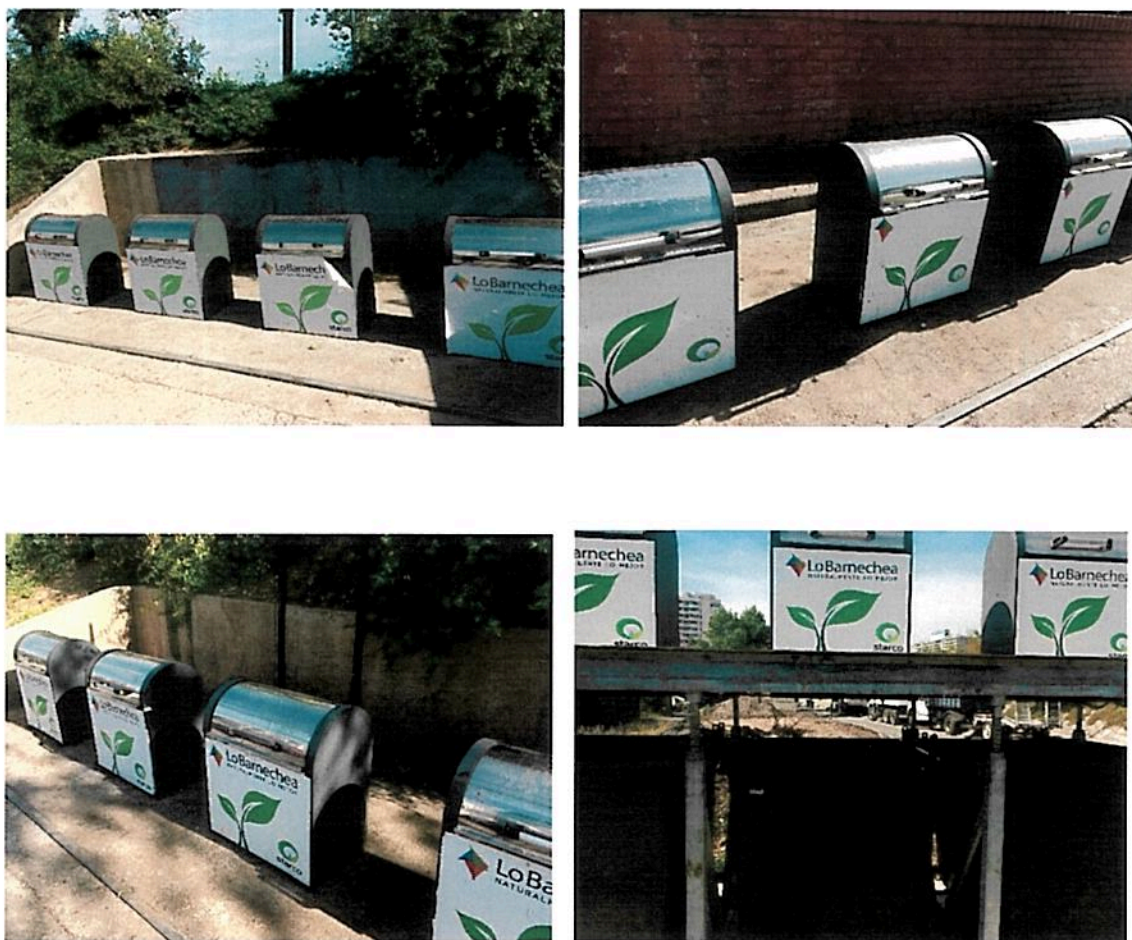
En cuanto a la gráfica, constan buzones sin ella o parte de ella que está en mal estado, además existen graficas que no cuentan con el impreso del logo municipal, manillas de los buzones faltantes no repuesta.

Por lo tanto, en referencia a lo ya observado se mantiene la observación en su totalidad, ya que no se puede constatar que dicha grafica se haya cambiado o bien se hubiese deteriorado en el tiempo y no se ha cambiado la fecha.

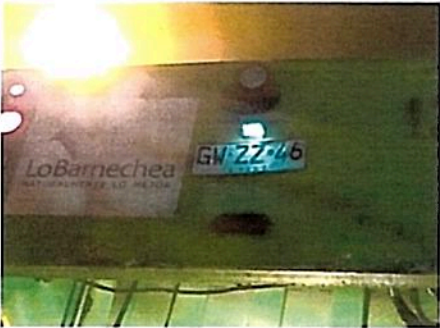
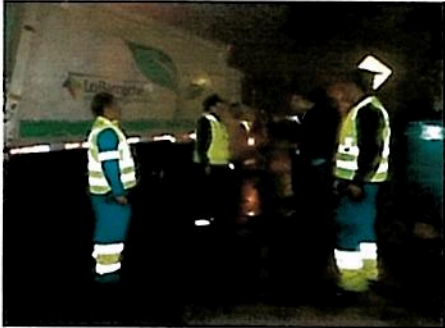
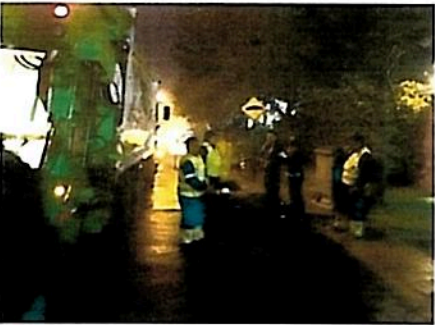
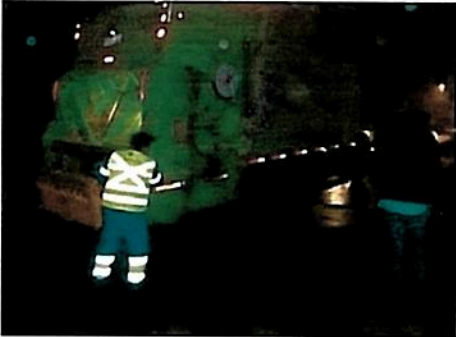
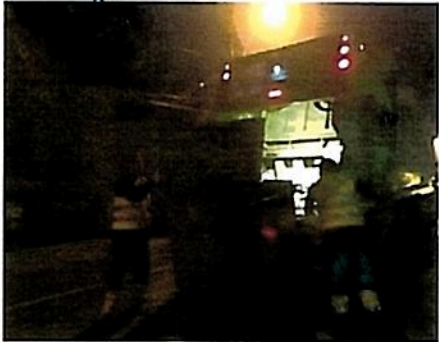
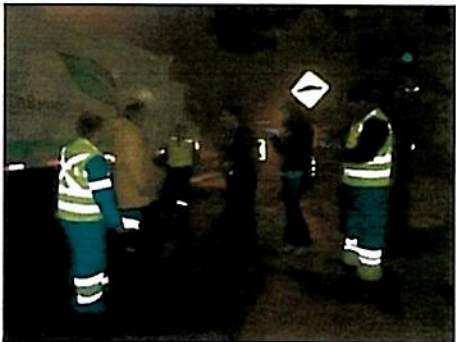
##### **1) CAMION RECOLECTOR PATENTE GW-2246**

- Observación: sin observaciones.

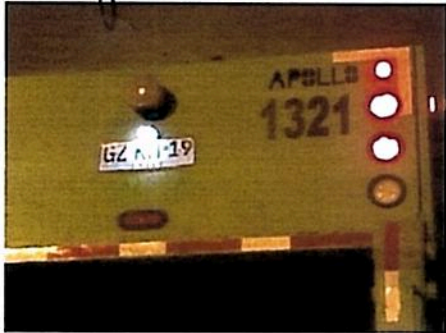
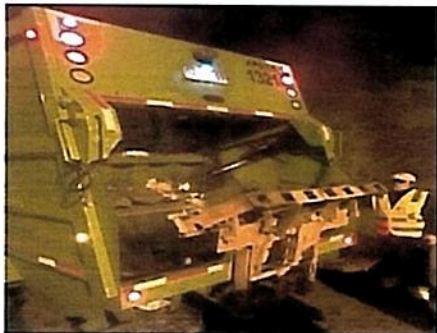
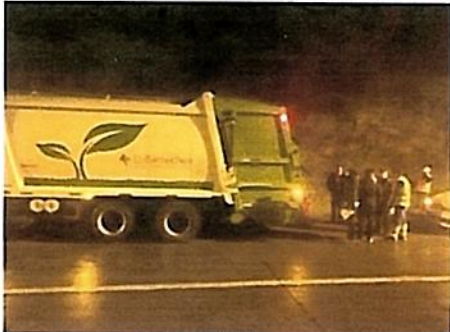
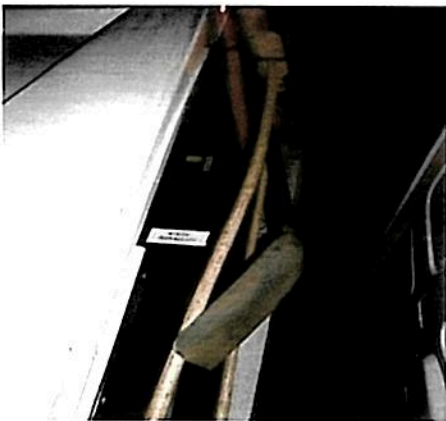
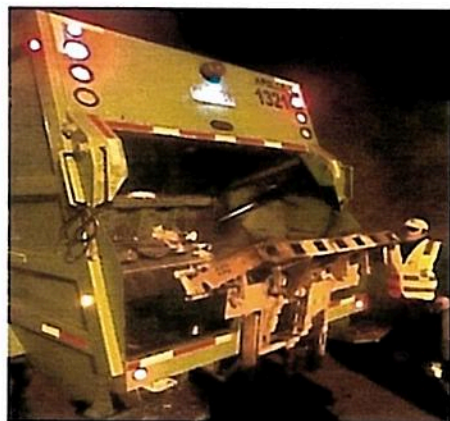
**2) CAMION RECOLECTOR PATENTE GZKH-19**

- Observación: sin observaciones.

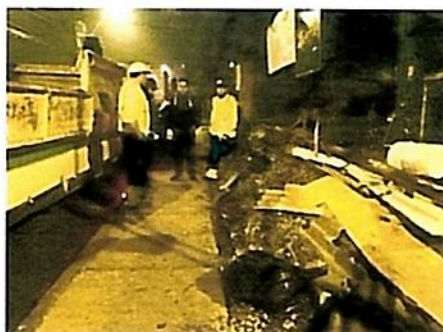
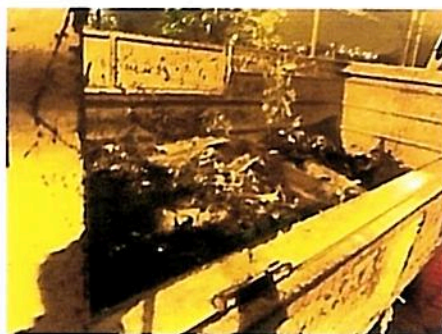
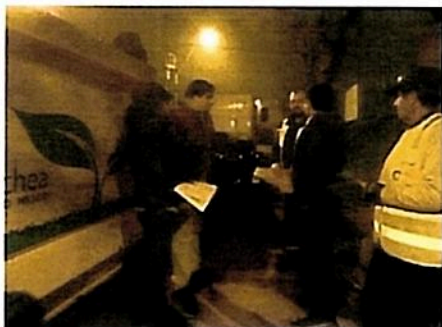
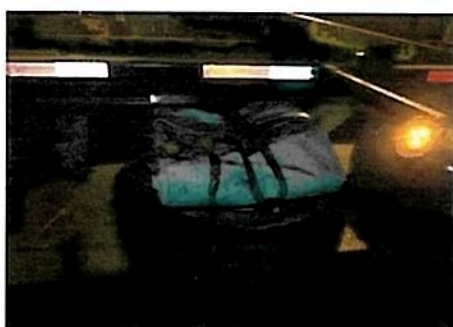
**3) CAMION TOLVA PATENTE GX-YK-72**

- **Observación:** sin observaciones.

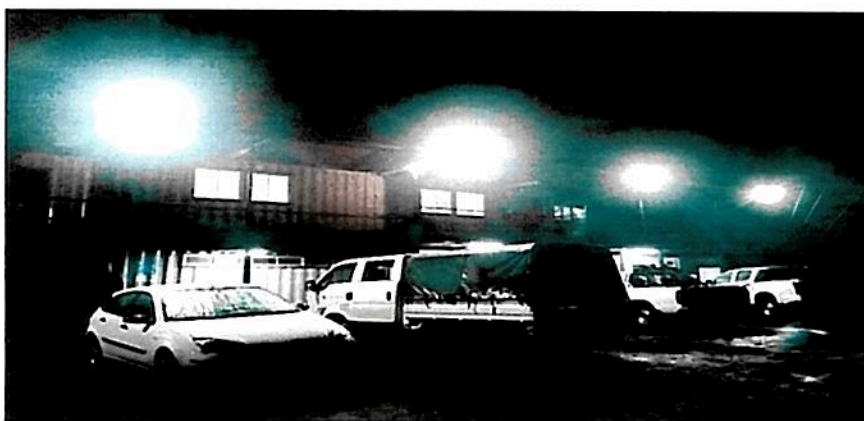
Adicionalmente se realizó visita a las instalaciones de la empresa en la comuna, para fiscalizar las condiciones de descanso o de paso para los trabajadores de la empresa, de acuerdo a lo establecido en las bases del contrato.

Fotografías como medio de verificación de las instalaciones:

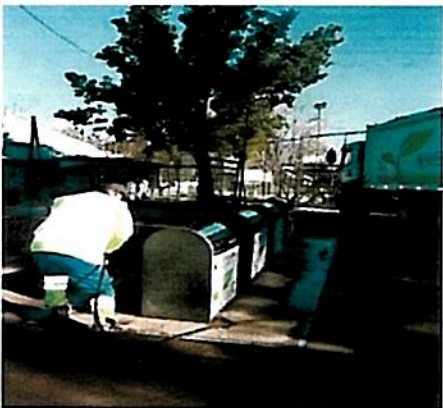
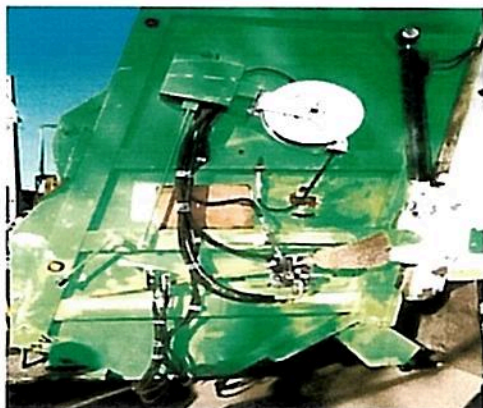
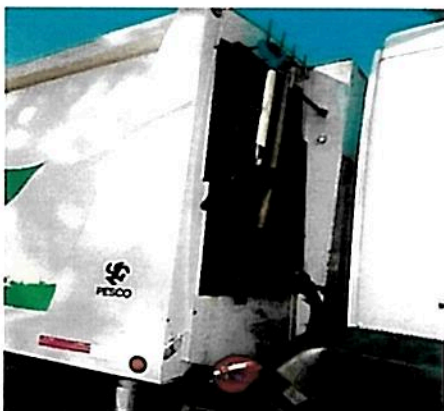
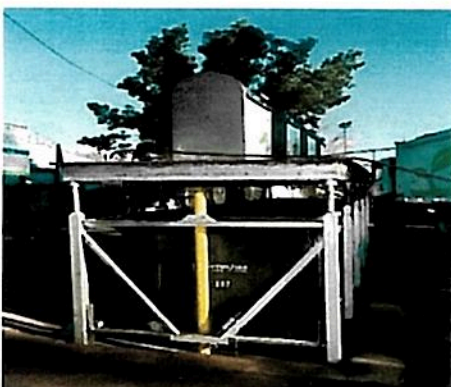
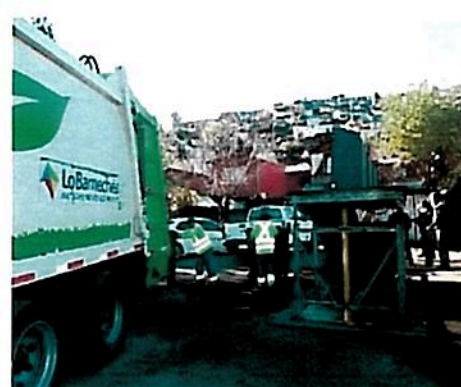
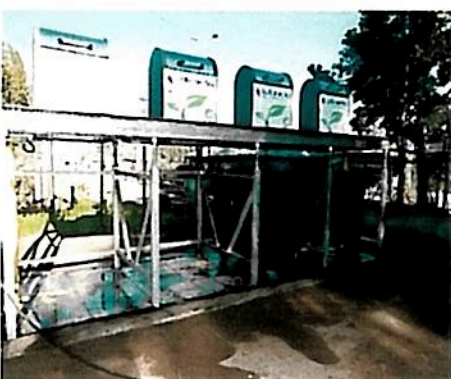
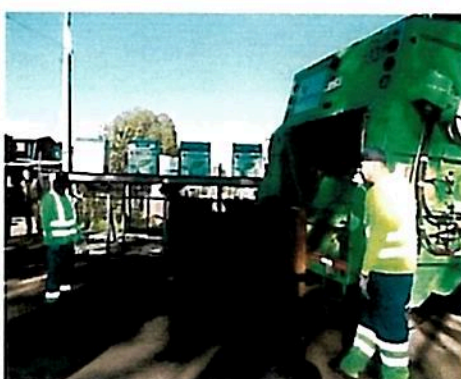
5.1 Sector Villa Cerro 18

| LOS QUINCHEROS ALTURA 878 | | |
| Cuatro receptores de basura, todos con los logos municipales y manillas | | |
| Observación | Gomas de aislamiento y amortiguación, gastadas | |

- **Observación general para los sectores Villa Cerro 18 y Ermita de San Antonio I, II, III y IV:**
  - Se debe realizar el recambio de todas las gomas de los Soterrados, las que se encuentran adosadas por el contorno del piso que soporta los contenedores y el suelo, ya que todas se encuentran quemadas por el uso. Cumpliendo la vida útil de las mismas.
  - Además, se encuentran contenedores con el logo municipal deteriorado o simplemente sin él, los cuales deberán ser instalados y/o remplazados.
  - En el sector de la ermita existen contenedores sin manillas de la parte superior, las que deberán reponer.

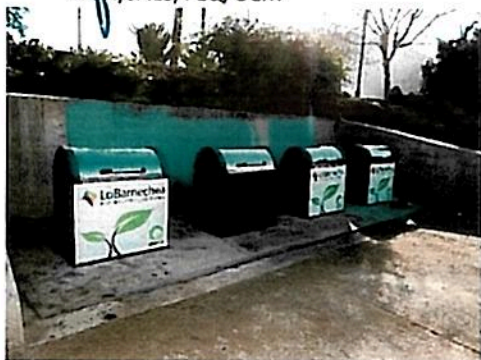
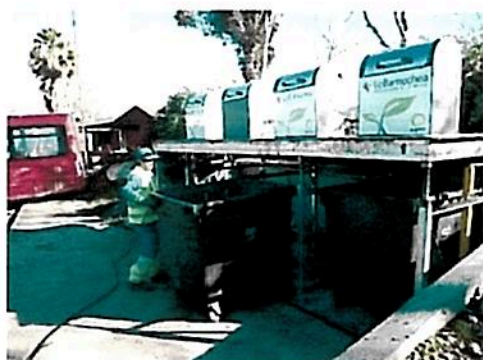
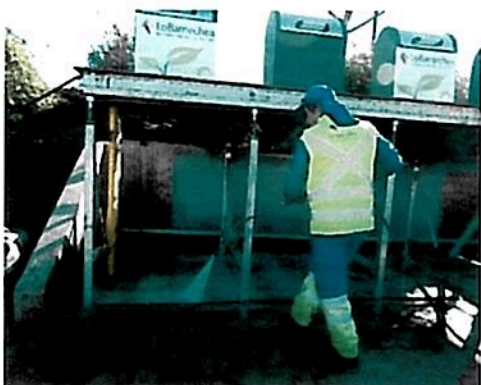
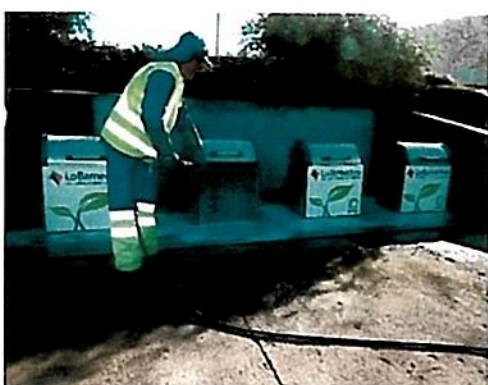
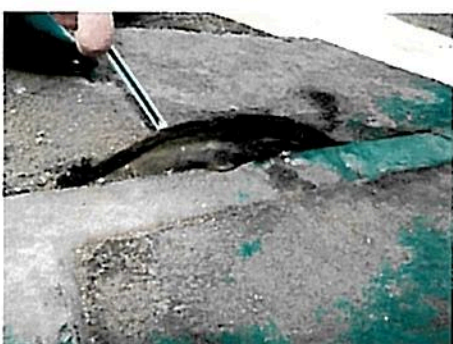
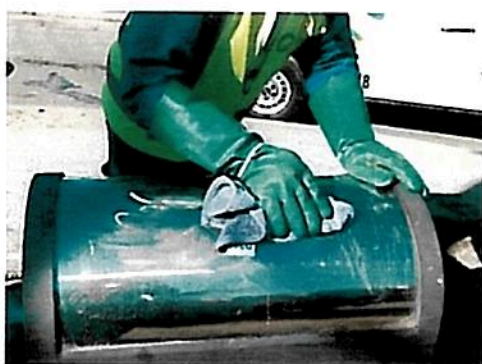
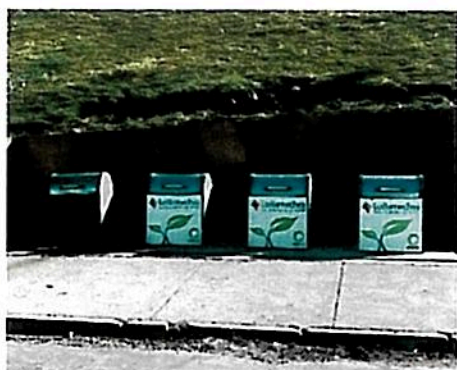
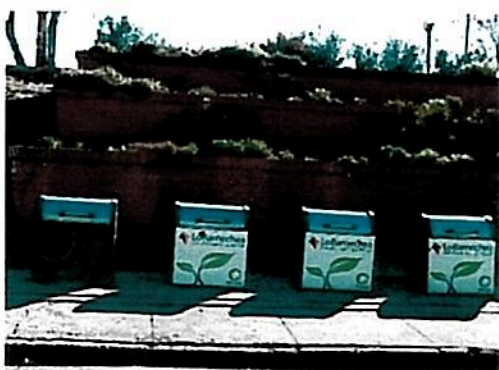
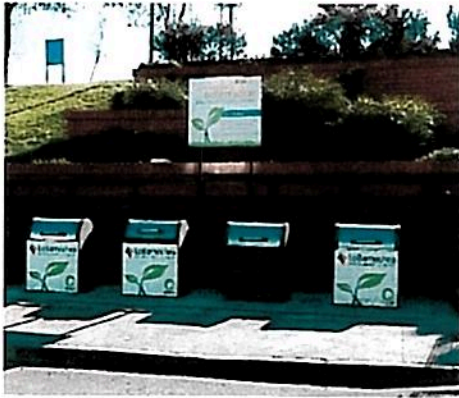
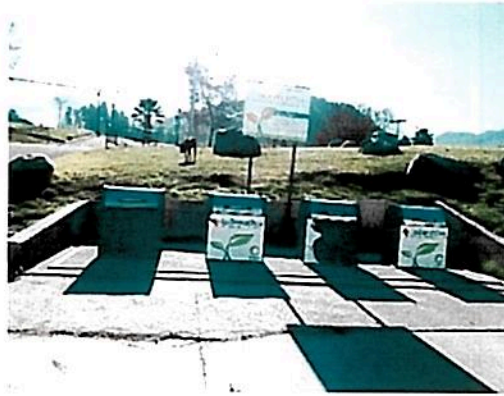
## 5.2 Sector Ermita de San Antonio Etapas I, II, III y IV

| Monseñor Escriba de Balaguer Norte, frente al N° 14.105 (Ermita 1) | |
|---|---|
| Observación | <ul style="list-style-type: none"> <li>- Gomas de aislamiento y amortiguación gastadas</li> <li>- Un receptor sin logo con basura en su entorno</li> </ul> |

| Observación | - Gomas de aislamiento y amortiguación gastadas<br>- Un receptor sin logo con basura en su entorno |
| Observación | - Gomas de aislamiento y amortiguación gastadas<br>- Un receptor logo mal pegados |
| Observación | - Gomas de aislamiento y amortiguación gastadas<br>- de los cuatro receptores uno sin logo |
| Observación | - Gomas de aislamiento y amortiguación gastadas<br>- falta una manilla en uno de los receptores |
| Observación | - Gomas de aislamiento y amortiguación gastadas<br>- un logo despegado en uno de los receptores |
| Observación | - Dos receptores sin logo |

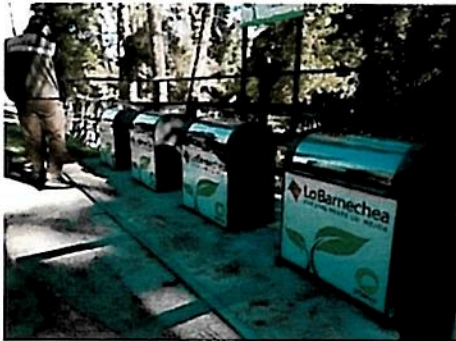
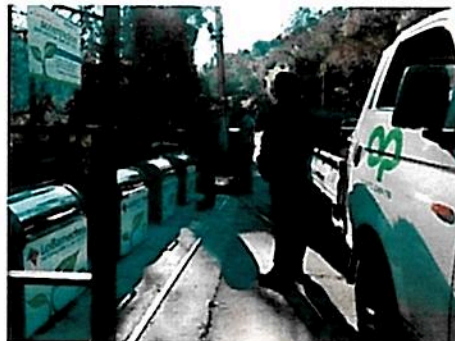
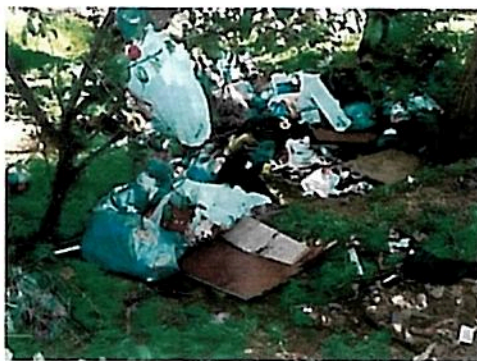
### 5.3 SECTOR EL ARRAYAN

- **Observación:** Si bien, los contenedores soterrados del sector se encuentran en óptimas condiciones para su uso, a excepción de la observación general para todos los contenedores soterrados del contrato, en relación a la goma de aislamiento y amortiguación que se encuentran deterioradas, se pudo constatar que al costado de los contenedores soterrados en el sector del Arrayan existe un contenedor de superficie que se encontraba con basura disgregada por el sector.

1.- En relación al contenedor de superficie que se encontraba en el sector del Arrayan, se recomienda retirar o cambiar de lugar, ya que los vecinos no están haciendo uso de los contenedores soterrados al estar este al costado, lo que incentiva a los vecinos a tirar la basura quedando esta alrededor del lugar y esparcida por la quebrada que se encuentra a la espalda de este.
